**Heritage After War**  
**The Hadum  
Mosque Restoration**

Edited by:  
Andrew Herscher

**HERITAGE AFTER WAR**  
**The Hadum Mosque**  
**Restoration**

CHwB Kosovo Office  
Report Series No. 10/2007

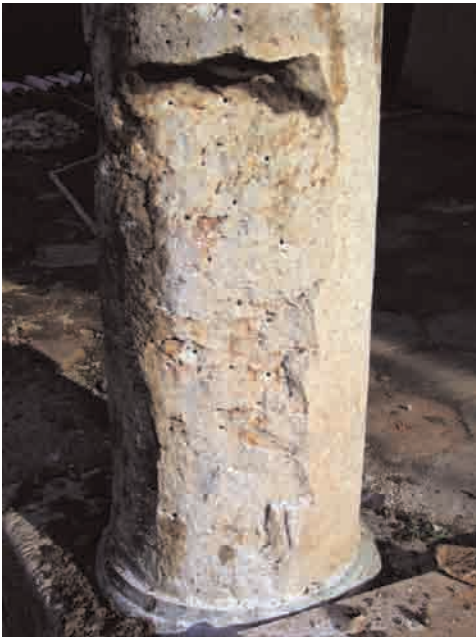
The Mosque's portico has four columns. All four columns had large cracks along their shafts. Column cover plaster was missing in part, while in some places it was detached from the stone. The stones in column capitols were cracked. The second column from the left was the most damaged one and this was caused by a direct hit from a vehicle. The marble stones on the base of the column did not have any major damages, while the edges of portico floor, constructed of limestone, were quite eroded.

*Damages on portico column*

Fiberglass rods of different diameters and lengths were used to put cracks together, depending on the damage and needs. First, the stone was drilled at required diameter, the dust was removed, and then epoxy resin was injected, followed by placement of fiberglass rods, and a final injection of epoxy resin, until the hole was completely filled. In places where stones were missing, lime-based mortar and stone

pieces were filled in. The column, which suffered a direct hit and which was missing a part, was reinforced with fibreglass of 6 mm diameter in several places. A non-corrosive wire net was added and filled with horasan mortar (mortar made of brick, sand and hydraulic lime) and stone pieces. The surface was covered with plaster made of marble dust, sand and hydraulic lime. The same plaster was used for filling in the larger pores of the column.

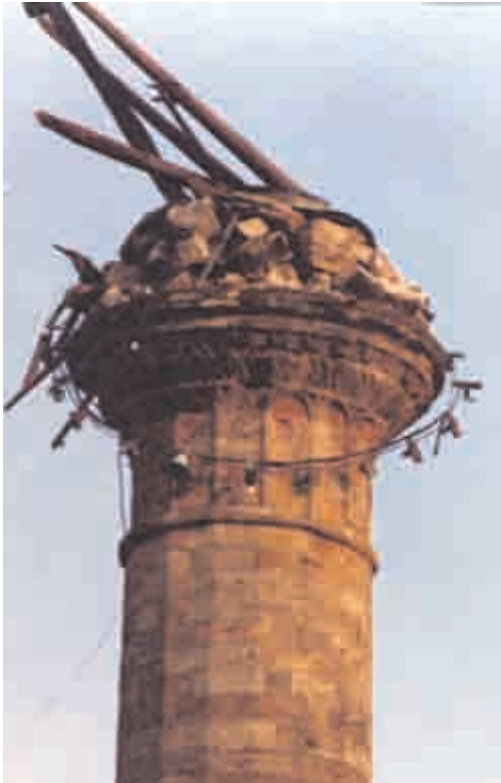
As the minaret was constructed of three different types of stones, the damages varied in different parts of the minaret. The most damaged part was the middle of the minaret, and the lower part of the balcony, since they were constructed from soft limestone. The surface of these stones was eroded; some of the stones were missing while the others were cracked. The lower part of the balcony, in some parts, had a black crust on the surface of the stones.

In addition, during the war, the minaret was damaged by a shell, which created a hole in the shaft of the minaret.

Furthermore, past interventions with cement mortar and plaster have caused great damages to the stones.

*Damages on minaret's upper part*

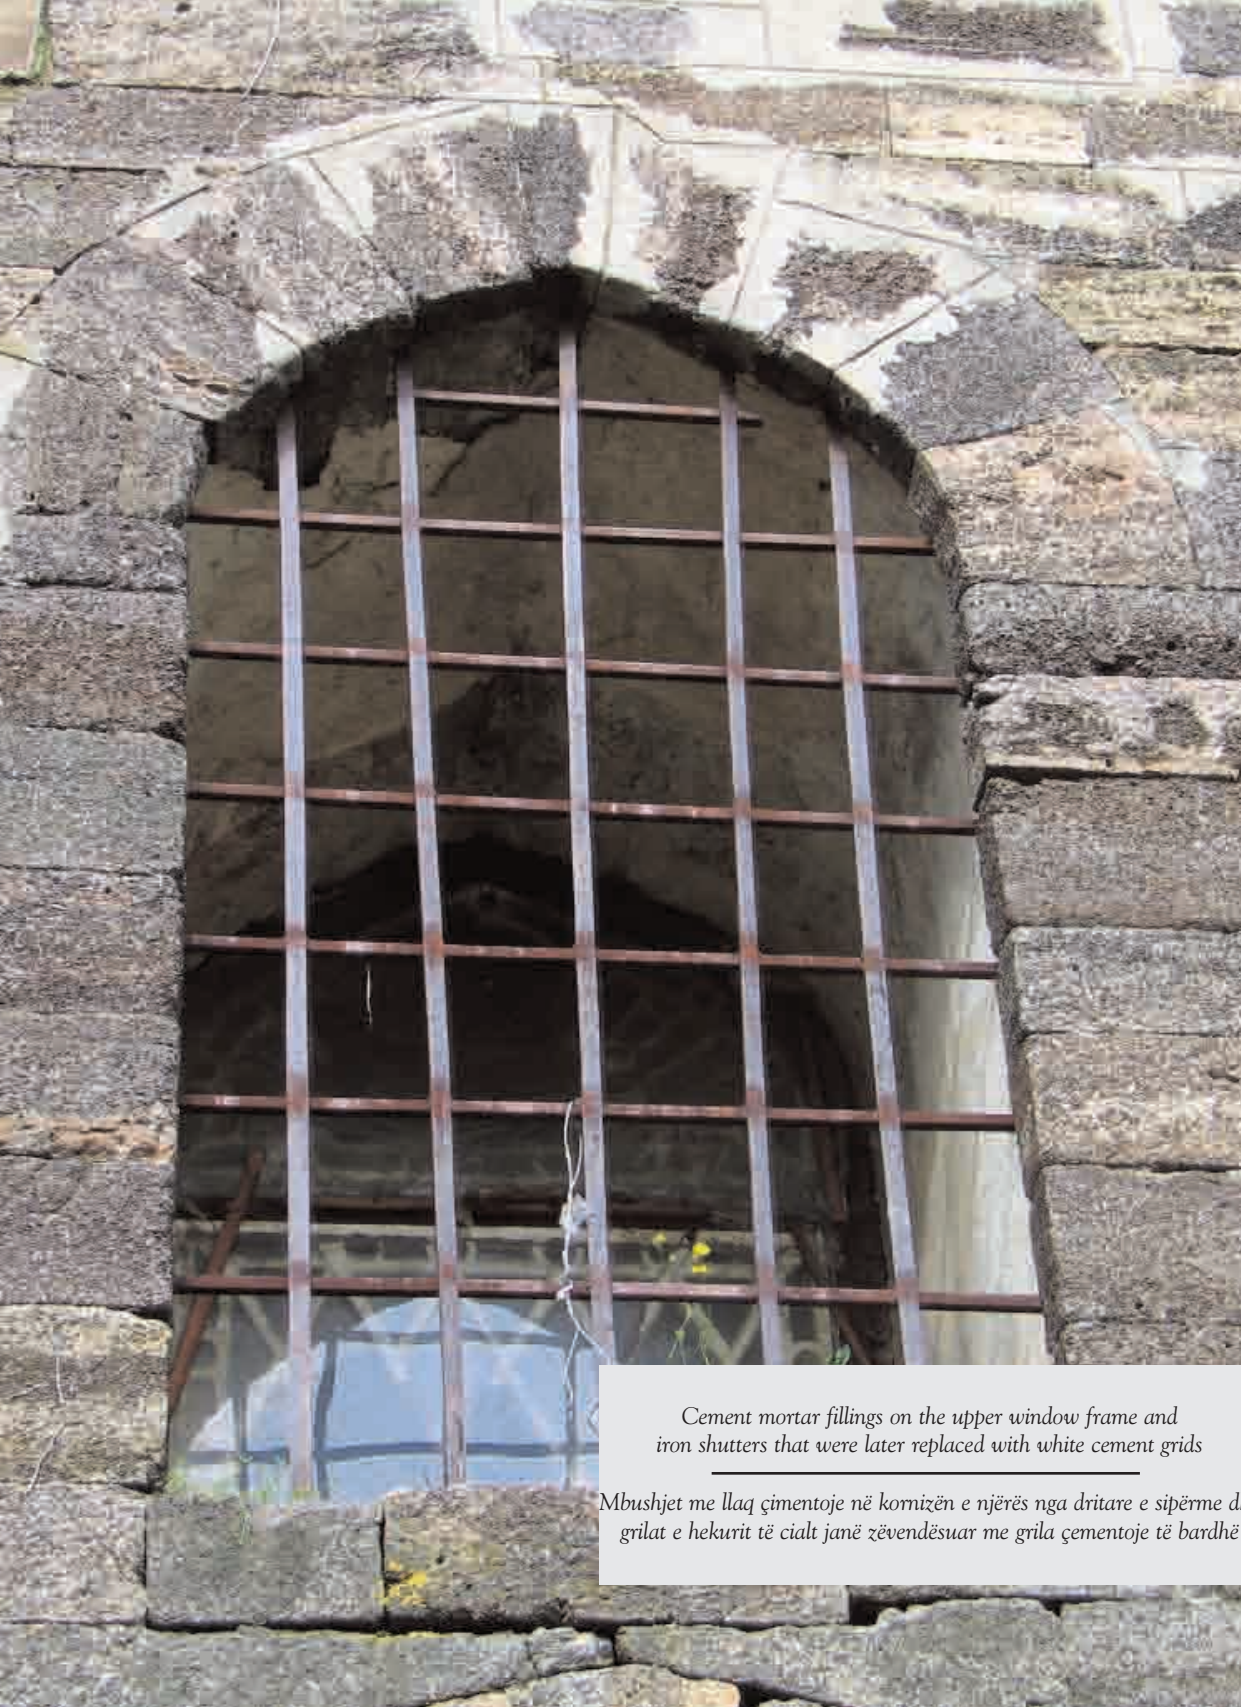
*Cement mortar fillings on the upper window frame and iron shutters that were later replaced with white cement grids*

Stones of the right and left window on the western façade suffered large damages. They were cracked, covered with moss and badly eroded, while some of the badly damaged stones had even fallen off. Half of the lower horizontal stone of the right window on the western facade was filled with cement mortar during one of the past interventions.

Other windows had cracks, moss on upper surface of the stones, parts replaced with inadequate stones and sliding of horizontal stones over the windows, caused by the heavy weight of the top stones.

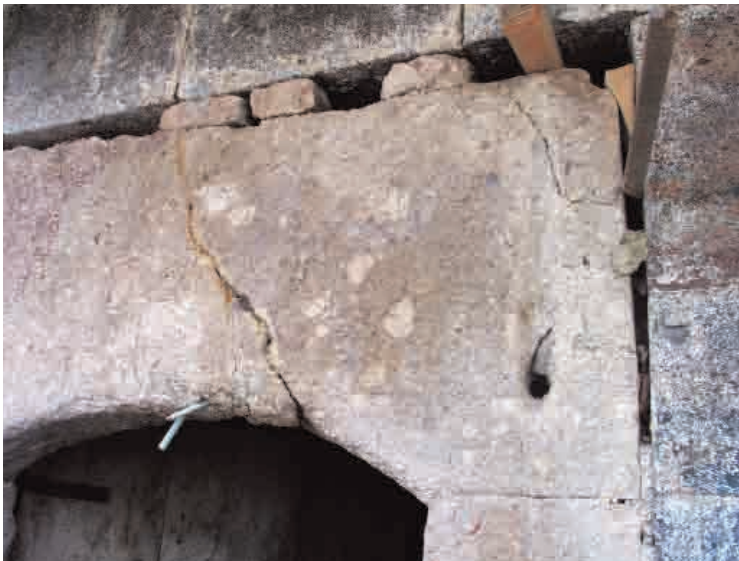
*Cracks on minaret door*  
*Të çarat në derë e minares*
