Vlerësimi i rrezikut nga *zjarri* në muzetë e Kosovës

Vlerësimi i rrezikut nga zjarri
në Muzetë e Kosovës

Charlotte Fafet
Erinë Mulolli Zajmi

Prishtinë
Prill, 2019

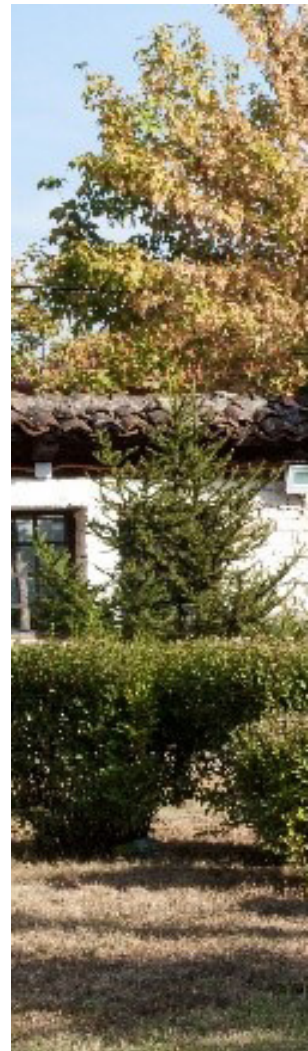
Sikurse edhe muzetë e mësipërm të studiuar në këtë raport, as ky muze nuk ka një plan të evakuimit në rast të zjarrit, nuk ka shenja të daljes dhe nuk ka procedurë udhëzuese emergjente.

Mosekzistimi i një plani të evakuimit në rast të zjarrit do të thotë se nuk ka zona të caktuara për evakuim emergjent dhe se dalja më e afërt, si dhe vendndodhja e

saktë e pajisjeve kundër zjarrit, siç janë aparatet për fikjen e zjarrit, nuk janë të specifikuara. Për më tepër, nuk ka shenja të daljes fare në ndërtesë. Sa u përket trajnimeve, asnjë anëtar i stafit nuk është trajnuar lidhur me rrezikun nga zjarri dhe nuk ekziston asnjë bashkëpunim me zjarrfikësit.

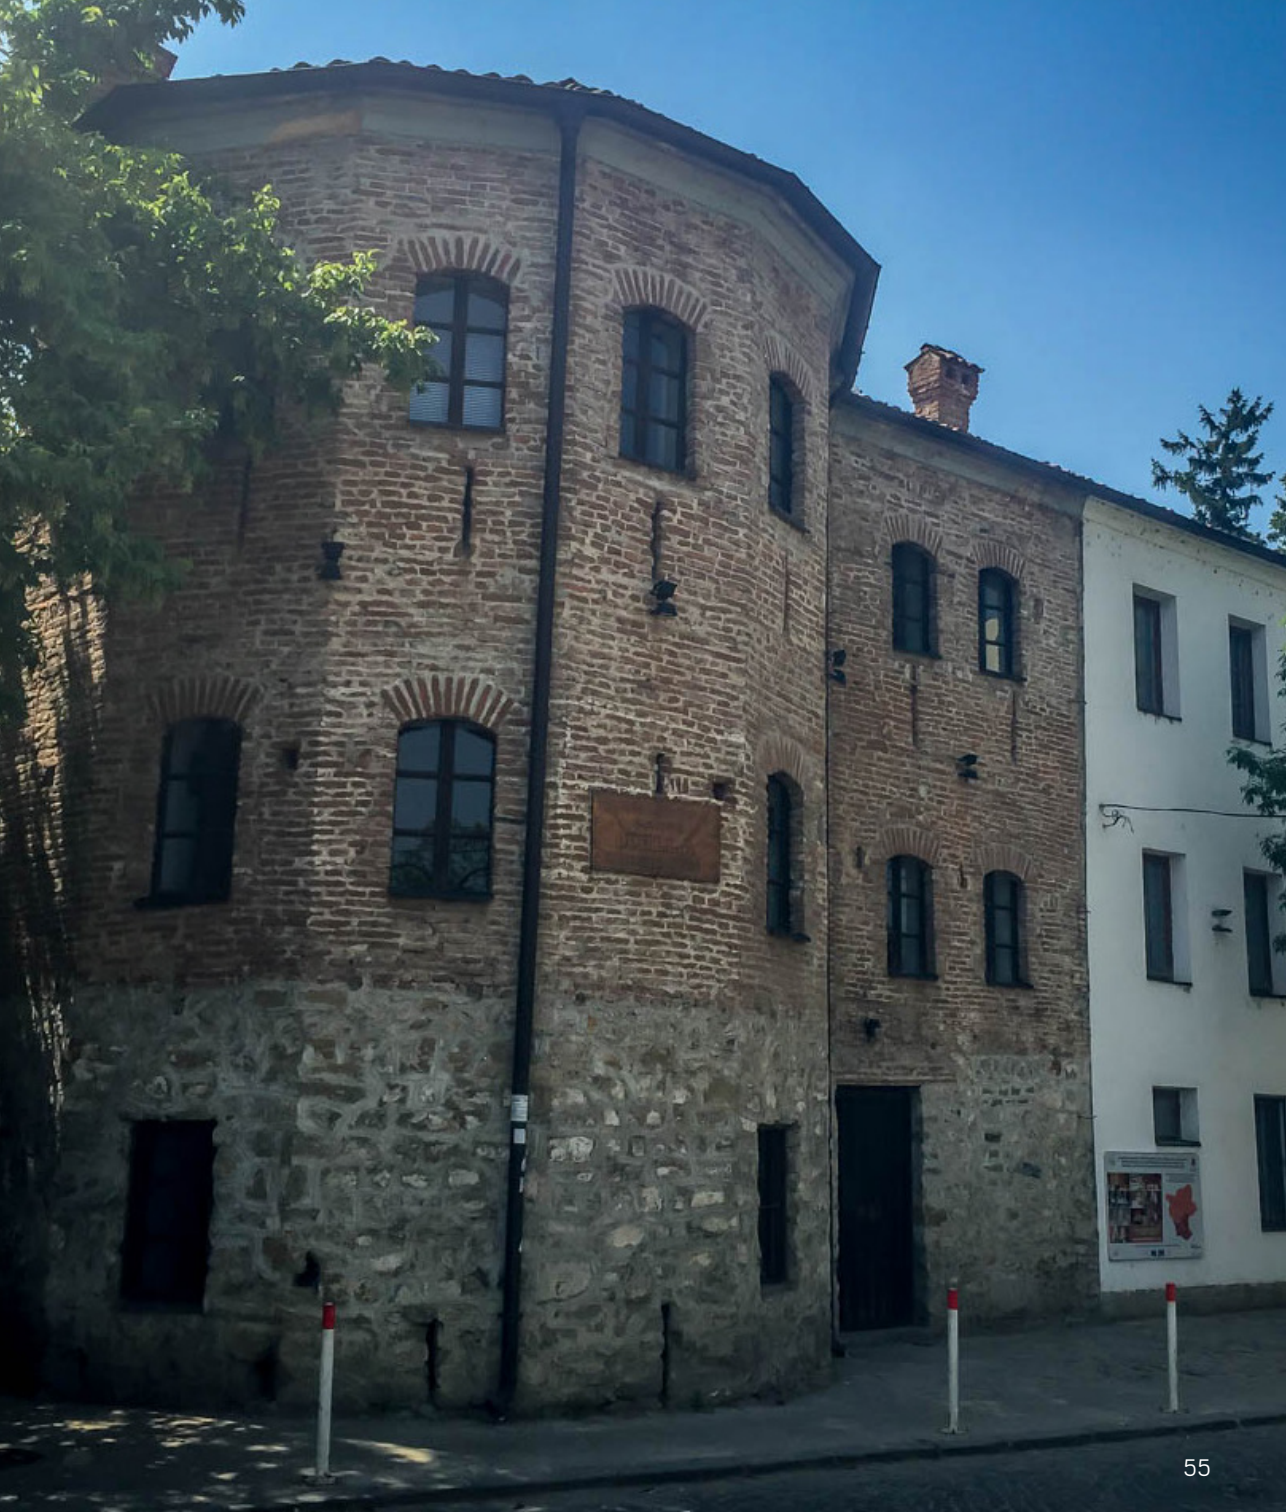
Gjendja e Muzeut Historik të Gjakovës është pak a shumë si e Muzeut Etnografik të Gjakovës: aty mungojnë burimet njerëzore dhe ato financiare, ku ky muze funksionon me vetëm një anëtar të stafit. Ndërtesa, e cila është një shtëpi tradicionale, paraqet disa materiale të ndezshme si druri. Qasshmëria për zjarrfikësit është relativisht e lehtë, por ka mungesë të pajisjeve kundër zjarrit, sikurse janë sensorët për fikjen e zjarrit. Ndërtesa është e pajisur me aparate për shuarjen e zjarrit.

Edhe këtu nuk ekziston ndonjë plan evakuimi, udhëzues për raste emergjence ose trajnime për anëtarët e stafit.

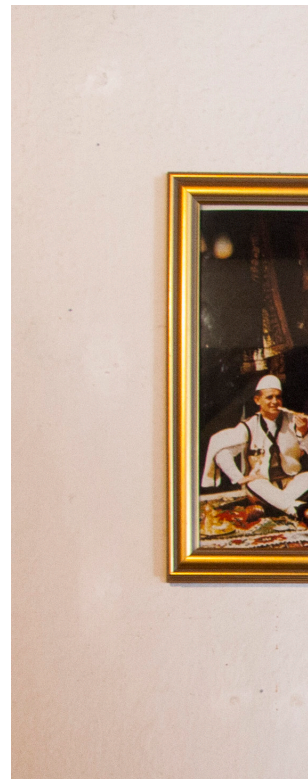
Nuk ekziston ndonjë plan evakuimi në Muze që tregon rrugët e emergjencës dhe daljet, por një shenjë e vendosur në një mur tregon se ku është dalja.

Ngjashëm sikurse edhe në muzetë e tjerë për të cilët është bërë vlerësimi,

stafi nuk është i trajnuar dhe nuk ka ndonjë bashkëpunim me zjarrfikësit, si dhe nuk ka udhëzues të procedurave emergjente.

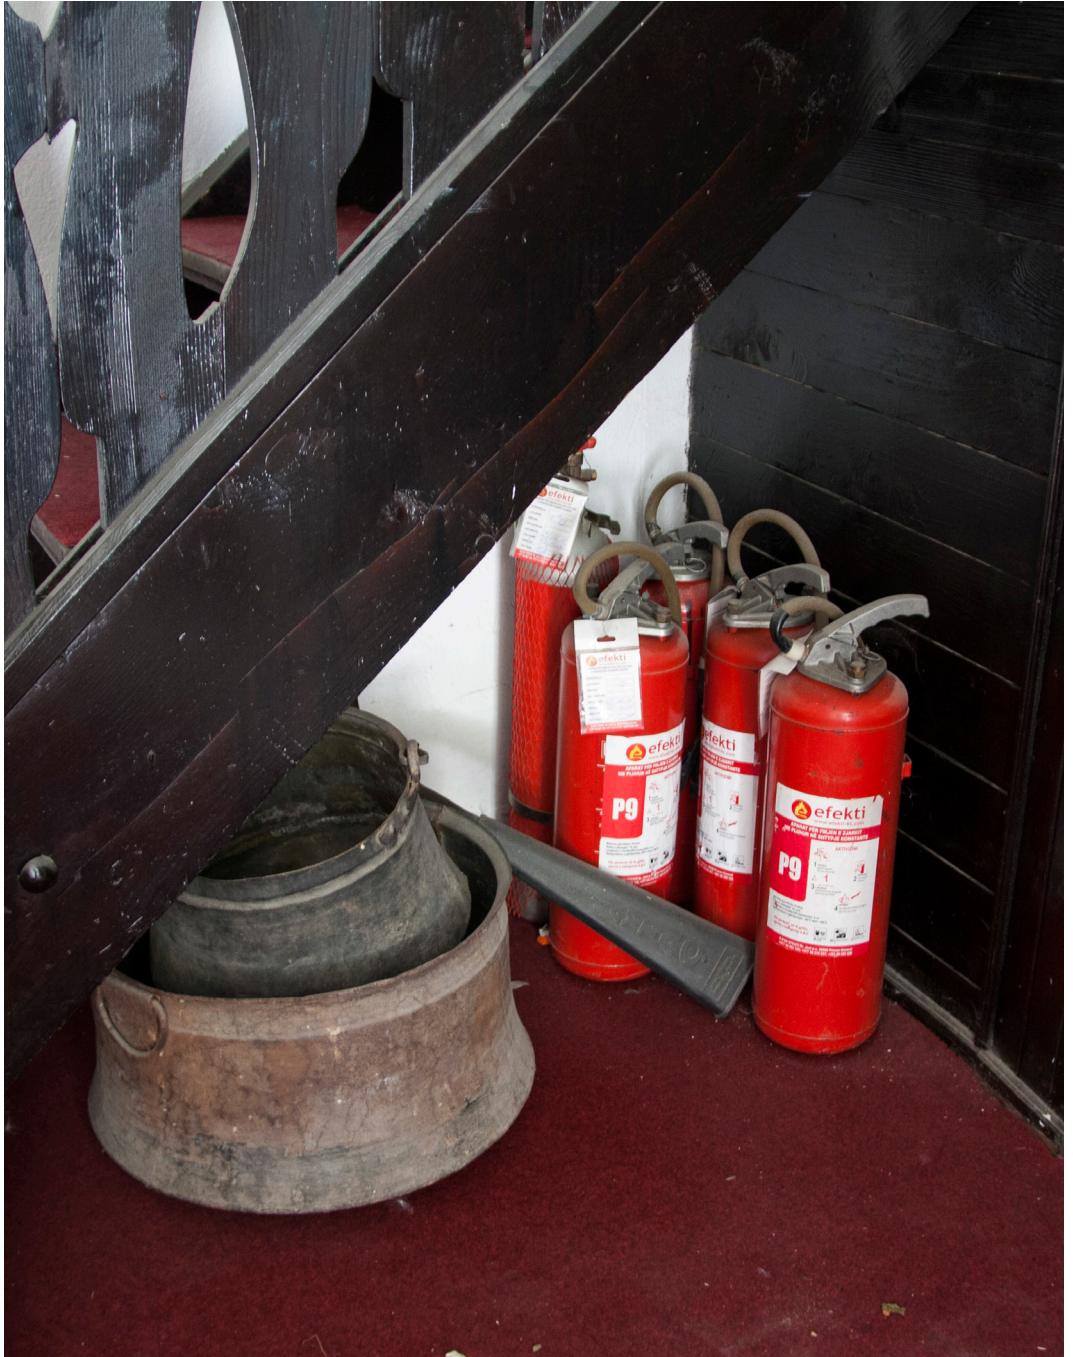
Nuk ekziston ndonjë plan evakuimi në Muze që tregon rrugët e emergjencës dhe daljet. Ngjashëm sikurse edhe me muzetë e tjerë, për të cilët është bërë vlerësimi, nuk ka udhëzues të procedurave emergjente.

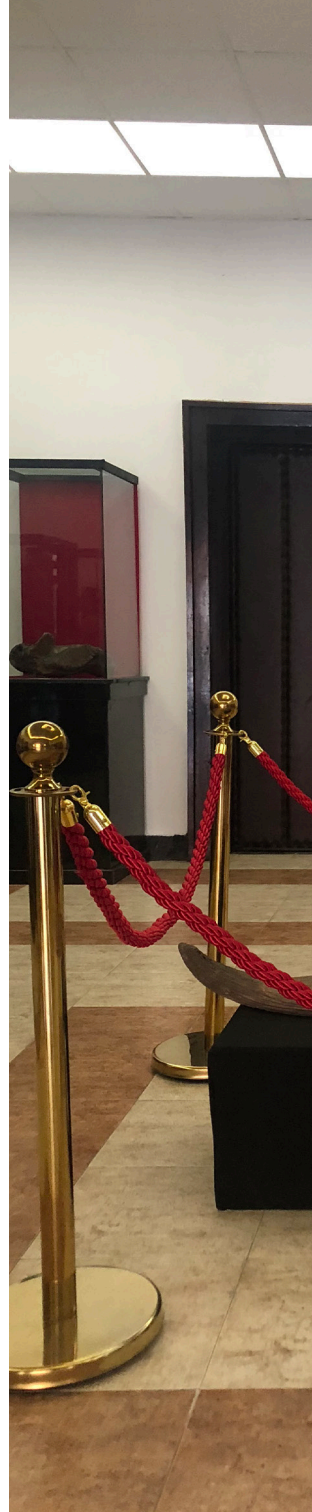
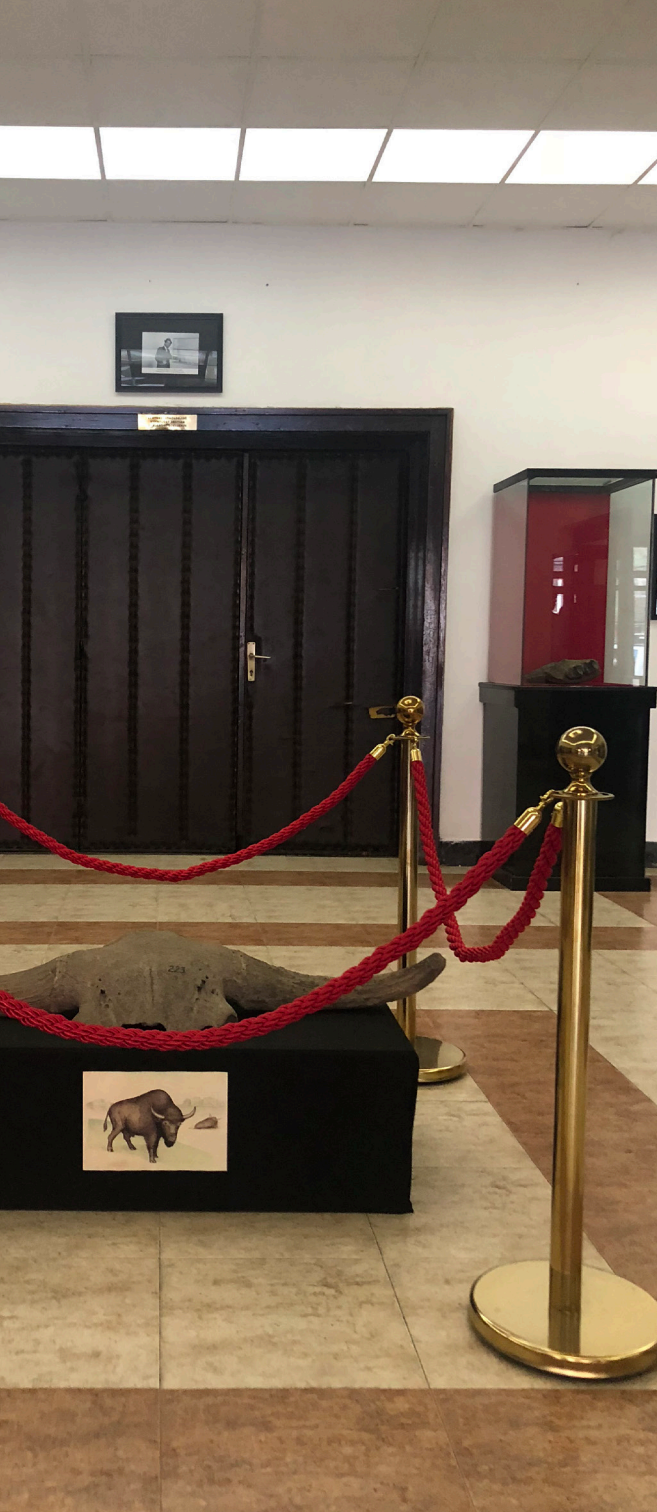
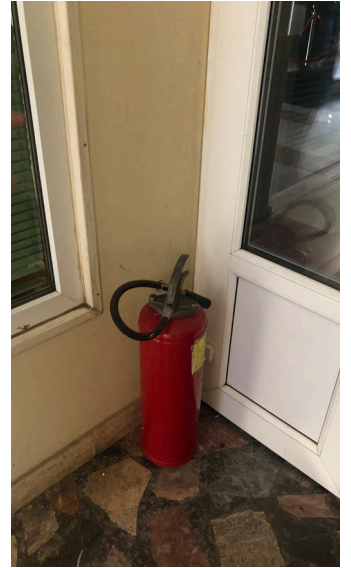
Sa i përket sigurisë, Muzeu nuk është i pajisur me kamera dhe sistem alarmi, por ka kontroll për qasje dhe rojë. Rrezik për Muzeun mund të jetë ndarja e ndërtesës me Shkollën e Muzikës, meqë ekziston rreziku që të shkaktohet ndonjë fatkeqësi nga pakujdesia e nxënësve
