**Heritage After War**  
**The Hadum  
Mosque Restoration**

Edited by:  
Andrew Herscher

**HERITAGE AFTER WAR**  
**The Hadum Mosque**  
**Restoration**

CHwB Kosovo Office  
Report Series No. 10/2007

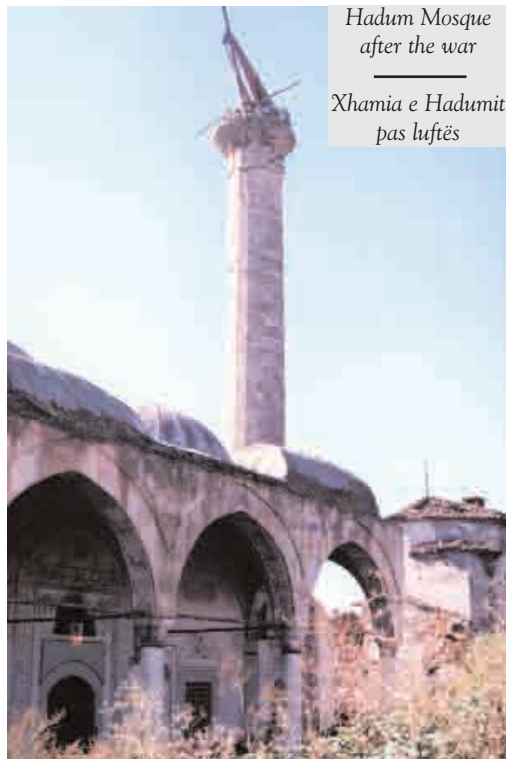
and damaged its intricately painted front façade and interior surfaces; in addition, the top third of the mosque's minaret was shot off, probably by a rocket-launched grenade. The mosque's adjacent library, built in the early 18th century, was more significantly damaged; its collection of books and manuscripts was destroyed, as was a portion of the building itself. The religious school across the courtyard of the mosque complex was also damaged in the fire.

*Hadum Mosque  
after the war*

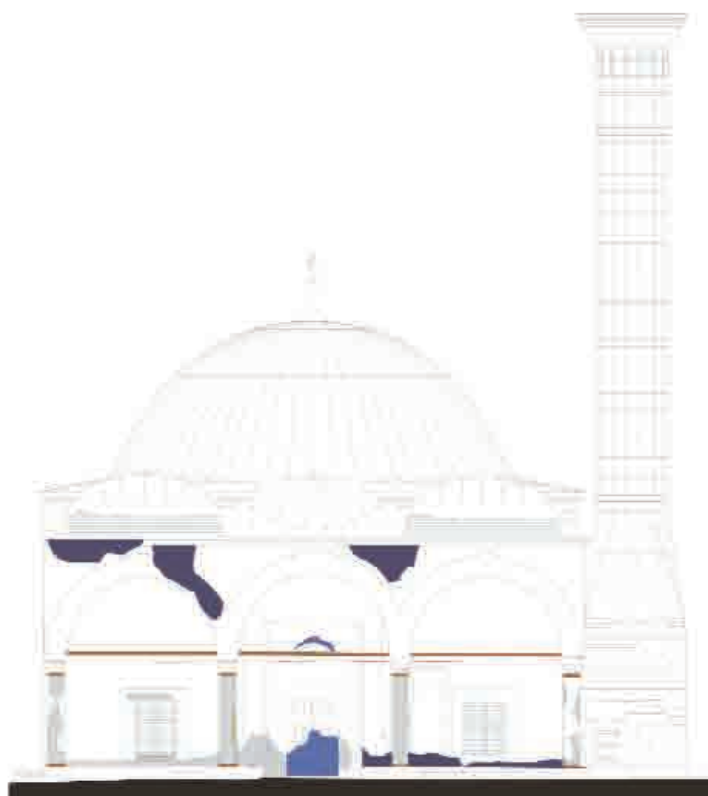
| Crack | Algae | Loss of plaster |

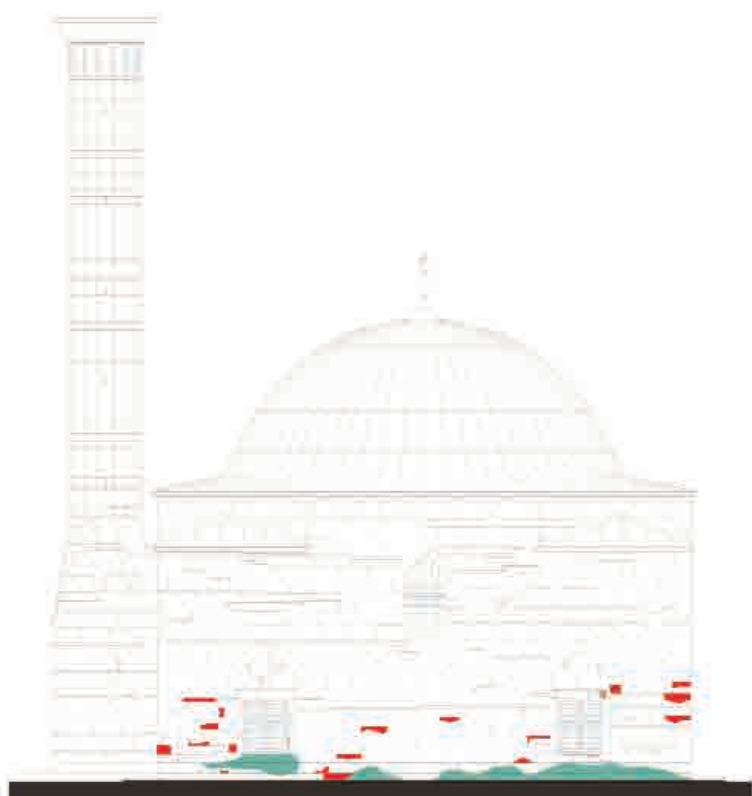
| Crack | Algae | Crack in plaster |

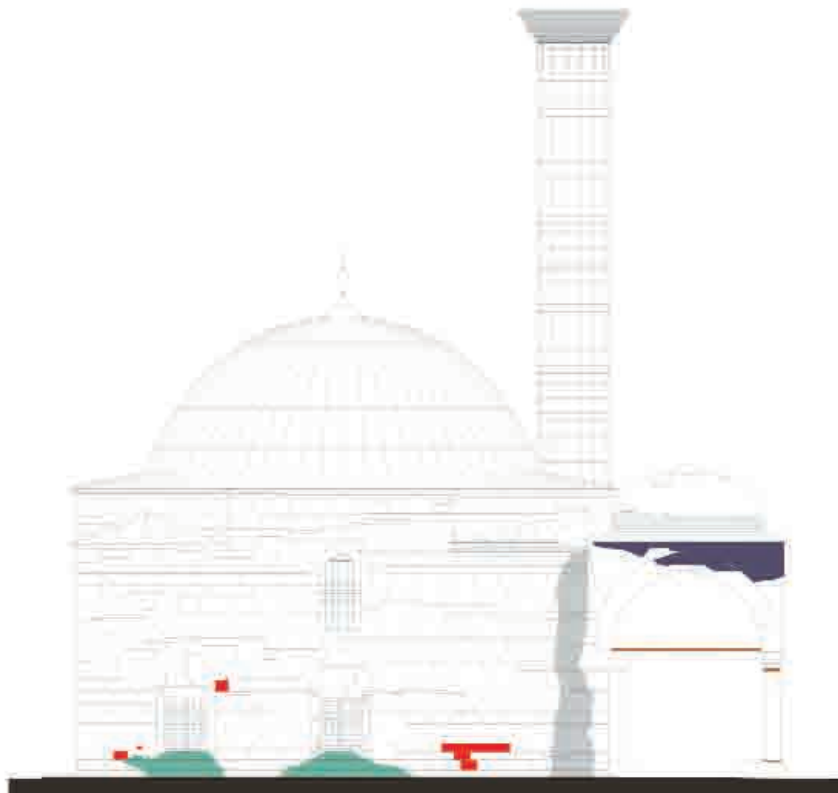
| Crack | Algae | Loss of plaster |

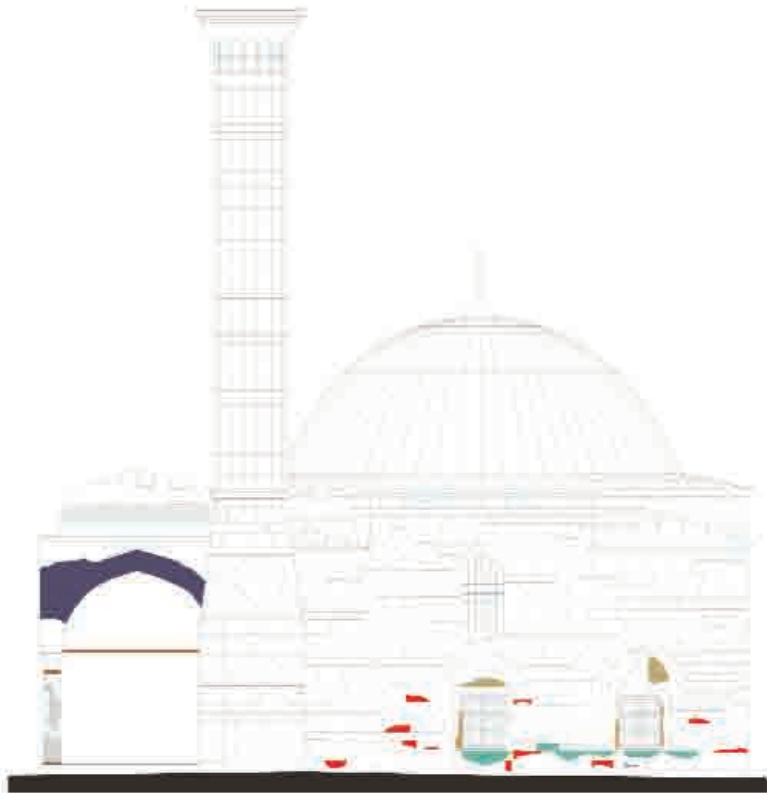
| Crack | Algae | Loss of plaster |

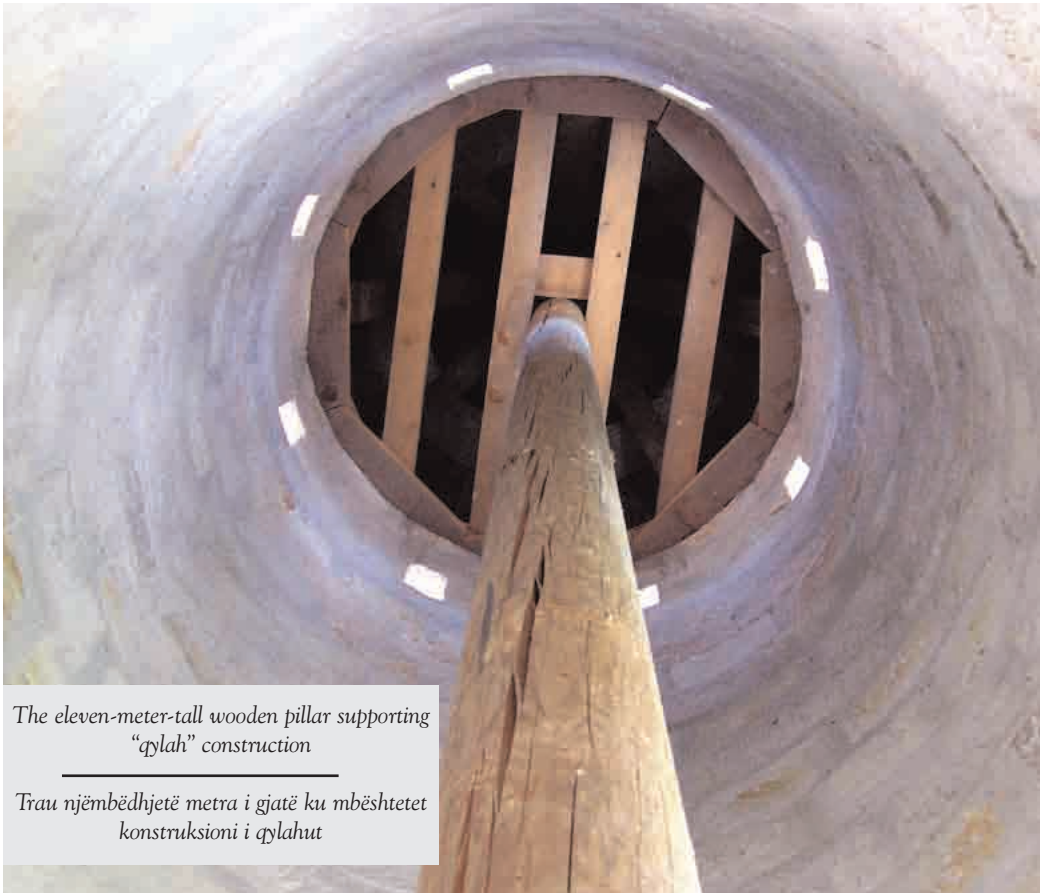
*The eleven-meter-tall wooden pillar supporting "qylah" construction*

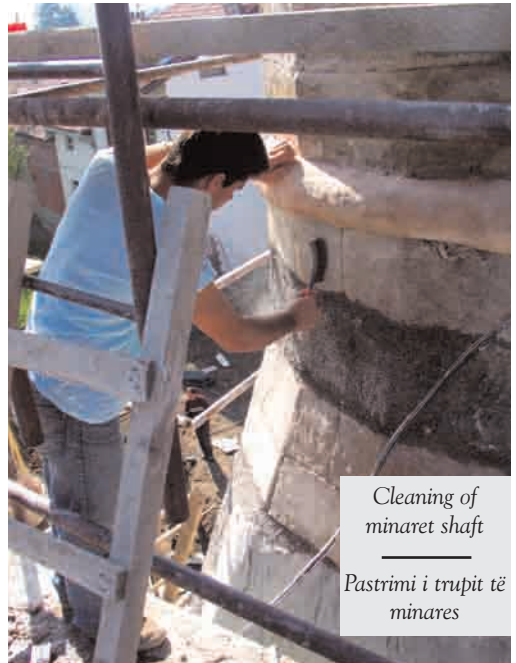
*Cleaning of  
minaret shaft*  
Pastrimi i trupit të  
minares

Initially, the whole minaret shaft was cleaned from cement mortar, moss and algae, in a way so the stones would not be damaged. The cement mortar was removed with small chisels and hammers. Moss and algae were removed with water and scrubbing with soft brushes, while in places where they could not be removed with water, biocide was used.

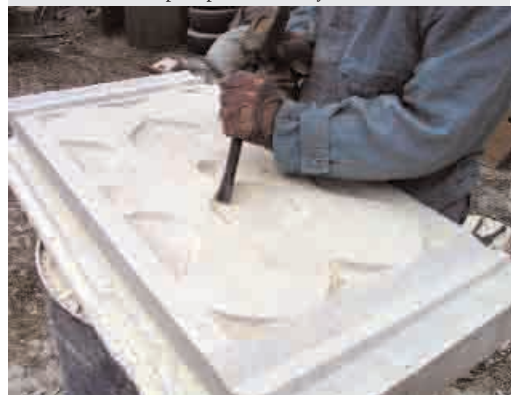
*Chiseling of new stone slabs for "sherefe" - balcony parapet*

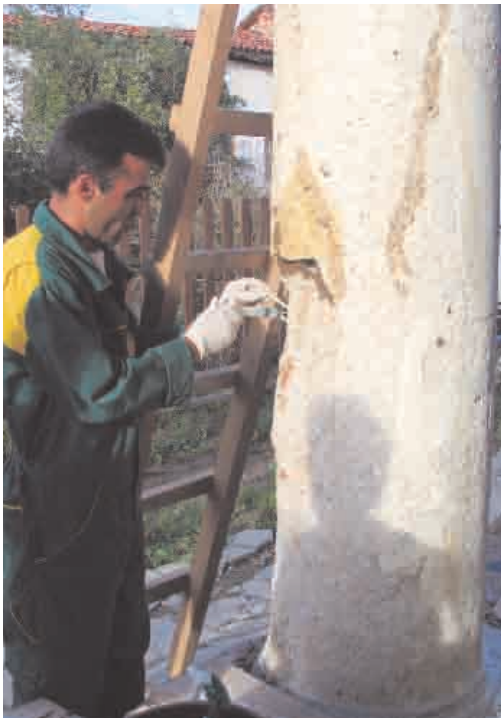
*Injection of epoxy resin and insertion of fiberglass rods to fill in the cracks and bind the stones*

After analysis of damages, we started with consolidation of the portico columns using syringe injections. Initially alcohol was injected, since it penetrates very fast, cleaning the channels and, at the same time, showing the direction of cracks. Once every crack was identified, they were isolated with latex and plasticine, leaving one hole for injection on the highest point of the crack. Then the consolidating-gluing material, epoxy resin was injected. This material penetrates rather fast too, but it has to be injected slowly, in order to prevent formation of any air bubbles or staining the surface of the stone with yellow stains.

Fiberglass rods of different diameters and lengths were used to put cracks together, depending on the damage and needs. First, the stone was drilled at required diameter, the dust was removed, and then epoxy resin was injected, followed by placement of fiberglass rods, and a final injection of epoxy resin, until the hole was completely filled. In places where stones were missing, lime-based mortar and stone

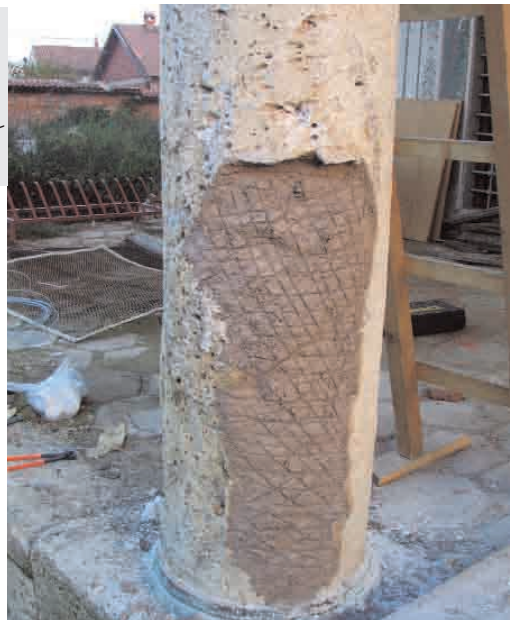
*The damaged pillar filled in with horasan*

pieces were filled in. The column, which suffered a direct hit and which was missing a part, was reinforced with fibreglass of 6 mm diameter in several places. A non-corrosive wire net was added and filled with horasan mortar (mortar made of brick, sand and hydraulic lime) and stone pieces. The surface was covered with plaster made of marble dust, sand and hydraulic lime. The same plaster was used for filling in the larger pores of the column.

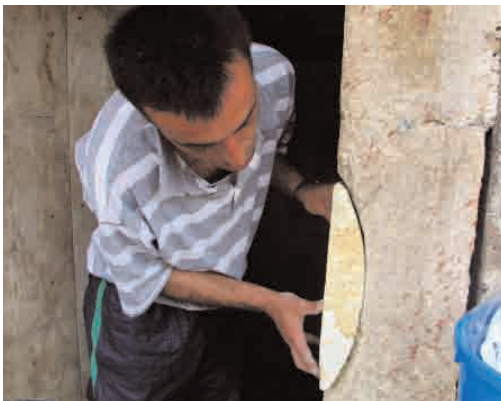
*Replacement of the missing part*

The vertical stone on the right side of minaret doorframe was missing one part. A new limestone was chiselled, identical to the original one, and glued using epoxy resin and fibreglass rods. The vertical stone on the left side of the door as well as the doorstep were cleaned from melted lead and

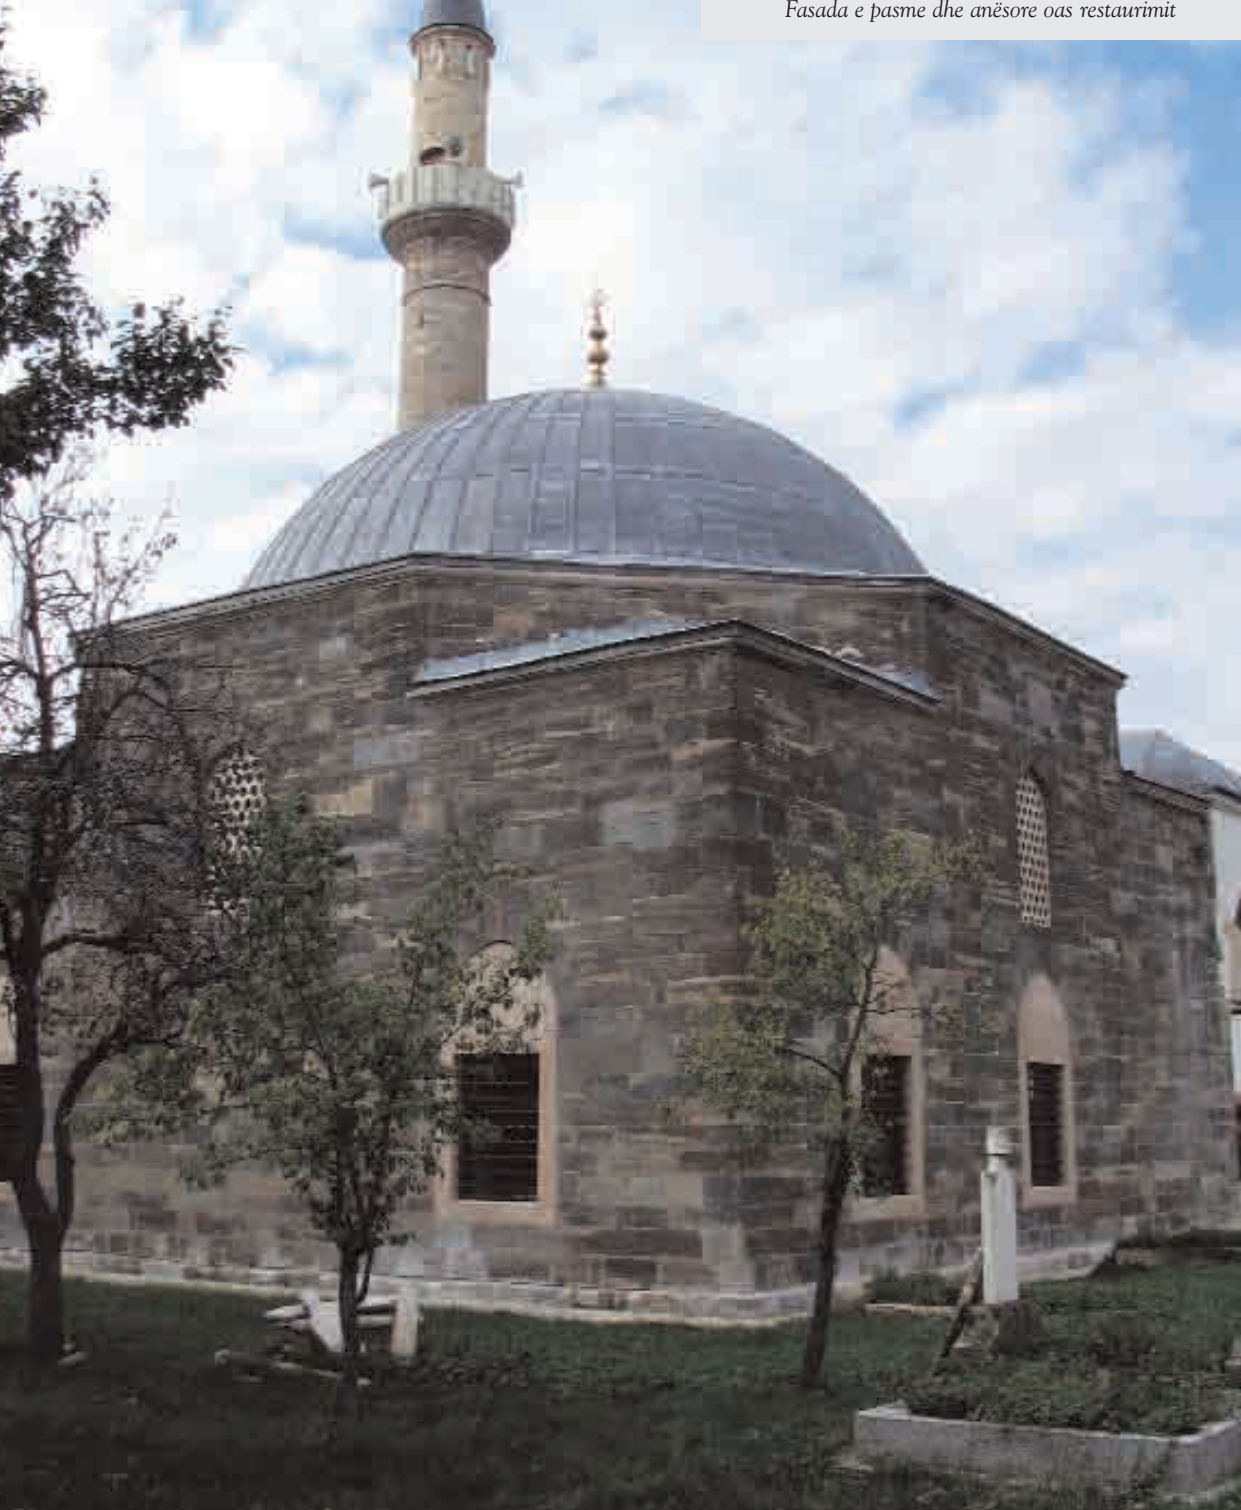
*Back and side façades after restoration*

The façades had cement pointing from previous restorations, when also many dark grey pieces of sandstone, bound with cement mortar, were added. All cement pointing and mortar, and later sandstones were removed; they were replaced with adequate stones taken from the remains of a building near the mosque. The new stones were joined with lime mortar.

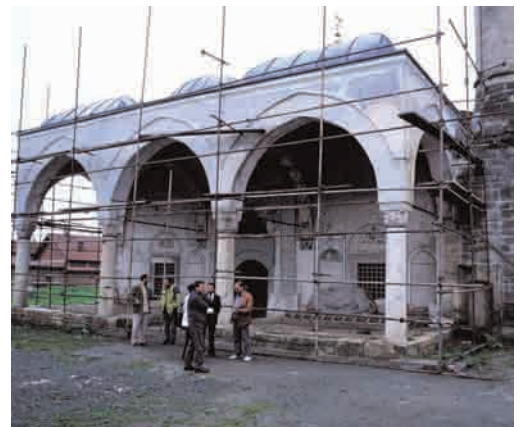
*Replacement of iron shutters with white cement grid*

Iron shutters from the upper windows were removed and replaced with grids made of white cement (originally gypsum is too vulnerable today, due to the polluted air). The grids were made in the mosque yard by the conservators from the Kosovo Institutes for Protection of Monuments.

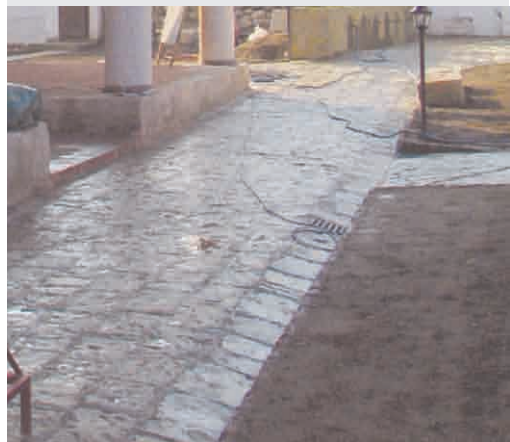
In 2003 Professor dr. Salei Lamei measured high percentage of humidity of the mosque floors and walls. Professor Zeynep Ahunbay concluded that the humidity was primarily caused by 40-50 cm additional soil infill around the mosque done 20-30 years ago. Also, there was no adequate drainage around the building. Consequently, the soil level around the building was lowered to its original level (25-30 cm under the level of the floor inside the mosque) and drainage was made using PVC tubes placed 120 cm under the level of floor. The drainage around the building was connected to the town's precipitation drainage system.

*Pavement and drain-openings surrounding the building*

The foundation was isolated with horasan plaster, which was prepared according to Professor Ahunbay's instructions and a vertical layer of thirty-centimetre clay was placed outside the plaster (Note: Horasan plaster was previously used as an insulator, especially in communal baths - hamams). Finally a pavement with stone slabs of 1,5 meter width, sloping out from the building, ended with 30-cm drains openings with metal rails in the drainage system.

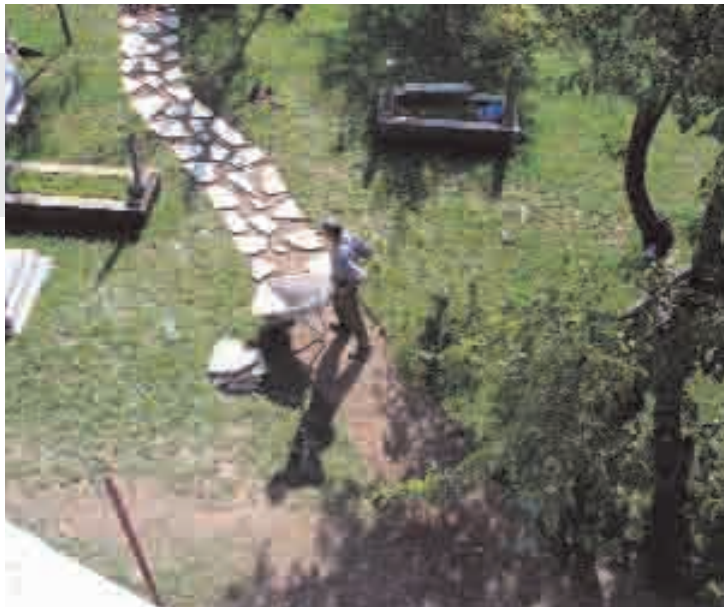
*Construction of paths with stone slabs in mosque's yard*

As a part of yard arrangement, paths with stone slabs on both sides of the mosque entrance were made. The remaining part of the yard was cleaned, filled in with humus and landscaped.
